インストロン® TechNotes 材料試験に関する最新情報

VOL 14

強い構造:不安定な地盤でも高い安定性を得るための構造材料の試験

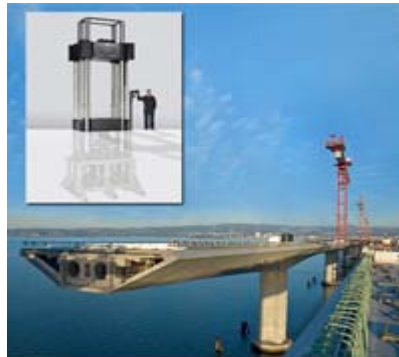
写真: CalTrans様ご提供

構造材料試験研究所のRosme Aguilar所長は、「私達は、インストロンの[試験システム](#)を使用して、ASTM A 615、ASTM A 706、ASTM A 722 規格に準じて大直径の鋼棒(#14 と #18)の引張試験をしています。既存の100万ポンド(4,448 kN)の容量の試験機では、それ以上の高い容量が必要となるより径の大きな材料や高強度の材料を扱うことができなかったため、200万ポンド(8,896 kN)の容量を持つこの特別なシステムに入れ替えました。」と述べています。

高さ26フィート以上(8メートル)のこのシステムは、カリフォルニア州サクラメントの構造材料試験研究所に設置されています。その研究所は、カリフォルニア州では米国試験所認定協会(A2LA)で認可された唯一の交通試験研究所です。最近では、タンク車爆発による橋の倒壊に迅速に対処しました。研究所は、スチール製のけたやベントキャップの材料特性が、タンク車の炎上による熱で著しい影響を受けたかどうかを調べ、損害の判定を手伝うという責務を担いました。驚いたことに、損傷を受けた橋は18日で完全に機能を回復しました。
